**TRADIČNÍ KROV – HAVARIJNÍ STAV, MODELOVÁNÍ A PŘÍČINY**

**TIMBER TRUSS – CRITICAL CONDITION, MODELING AND CAUSES**

The paper presents the modeling of progressive failure of a farm building timber truss. Authors do not aim only to inform about causes of the failure of one specific structure, but they also offer some general principles for development of computational models of this type of structures and for understanding their static behavior.

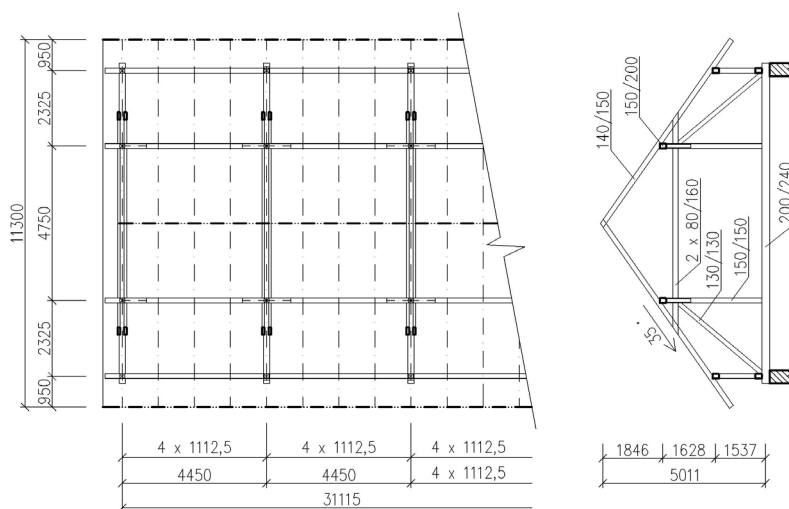
Popisovaná zemědělská hala (obr. 3) byla postavena na konci dvacátých let 20. století a byla používána ještě ve zcela nedávné době. Základní uspořádání konstrukce ukazuje obrázek 1. Stavba sestává z podpůrných zdí a krovu, jehož hlavní nosnou částí jsou plné vazby stojaté stolice (dvojitě věšadlo), které podpírají vaznice a krokve. Krytina je skládaná, tašková. Na části stavby je mezipatro, které sloužilo ke skladování sena a slámy.

Obr. 1: Základní uspořádání konstrukce

Z fotografie (obr. 1) je jasné patrné, že vzdálenější část střechy je poškozená více než bližší. Dle vyjádření majitele to bylo způsobeno vzrostlým stromem, který rostl v těsné blízkosti objektu a který část střechy zatěžoval.

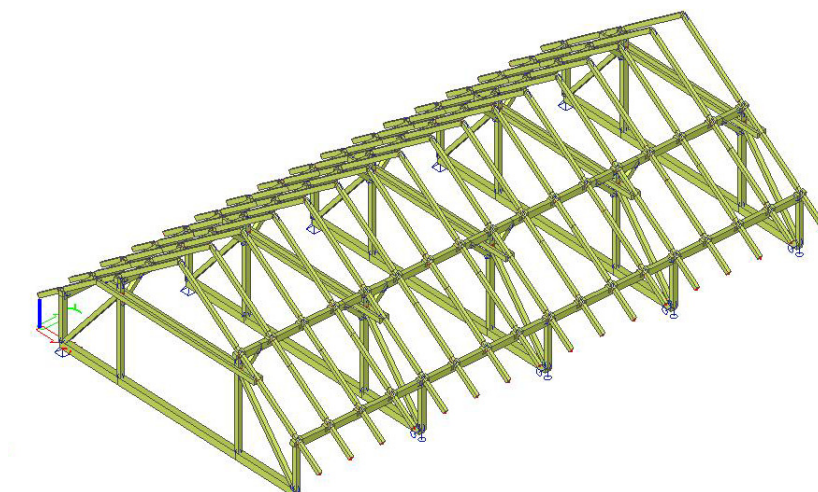
Obr. 2: Výpočtový model

Pro analýzu konstrukce byl vytvořen prostorový prutový model (obr. 2). Při jeho tvorbě se částečně vycházelo z modelů krovů obsažených v knihách [3] a [4]. Při vlastním modelování byla uvážena specifika, která plynou především z technologie výstavby a statického působení tradičních dřevěných konstrukcí:

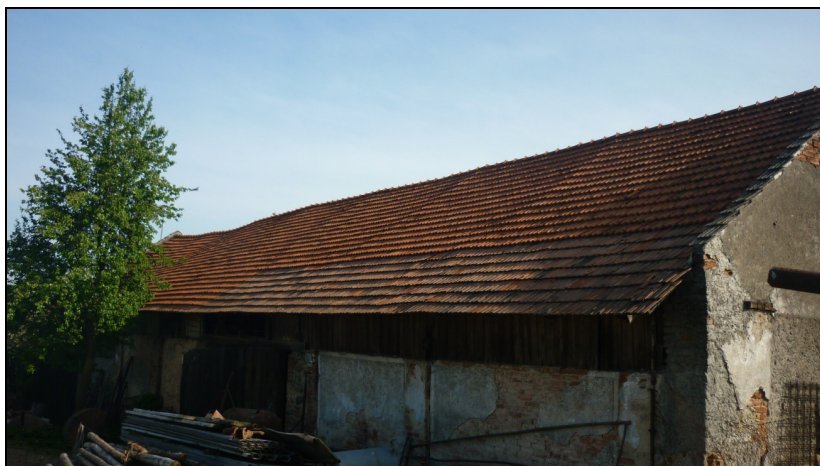
Obr. 3: Současný stav budovy

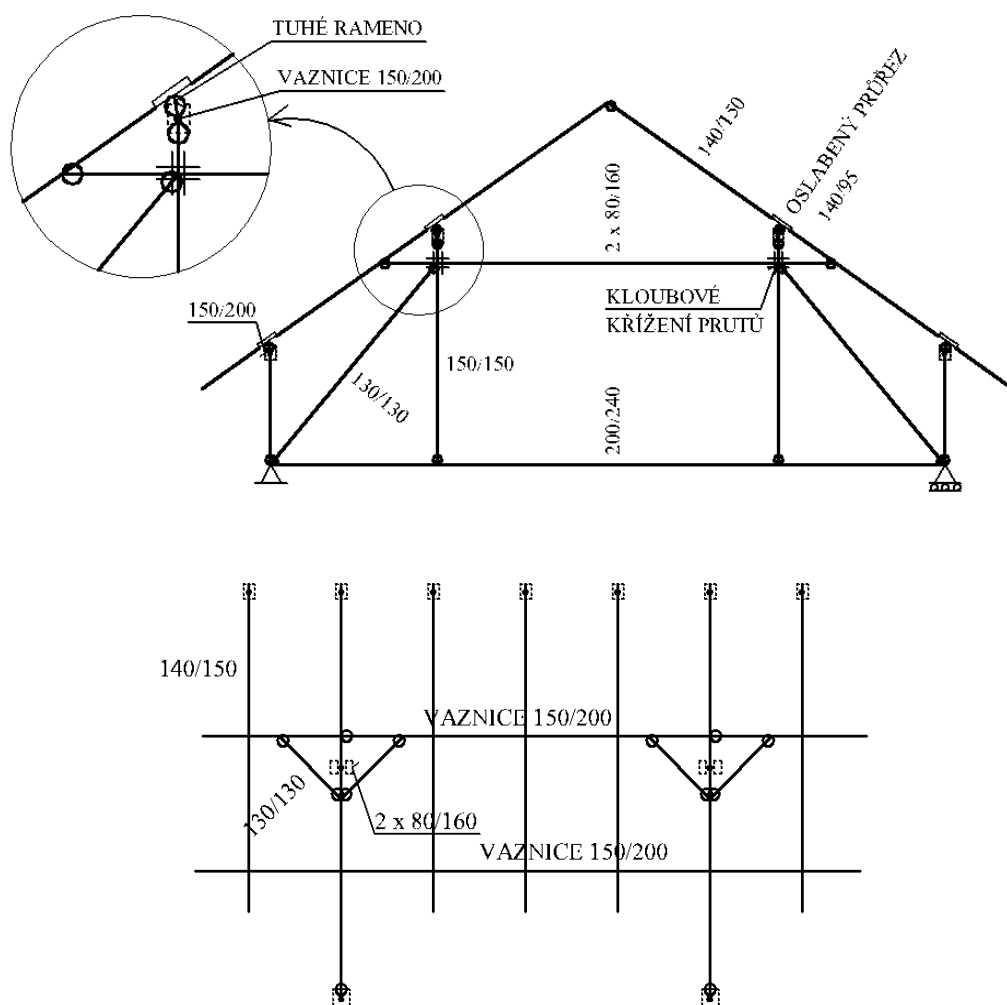
Konkrétní uspořádání modelu objasňuje obrázek 4. Stropní konstrukce, působící nezávisle na krovu, modelována nebyla.

Obr. 4: Výpočtový model – příčný a podélný řez

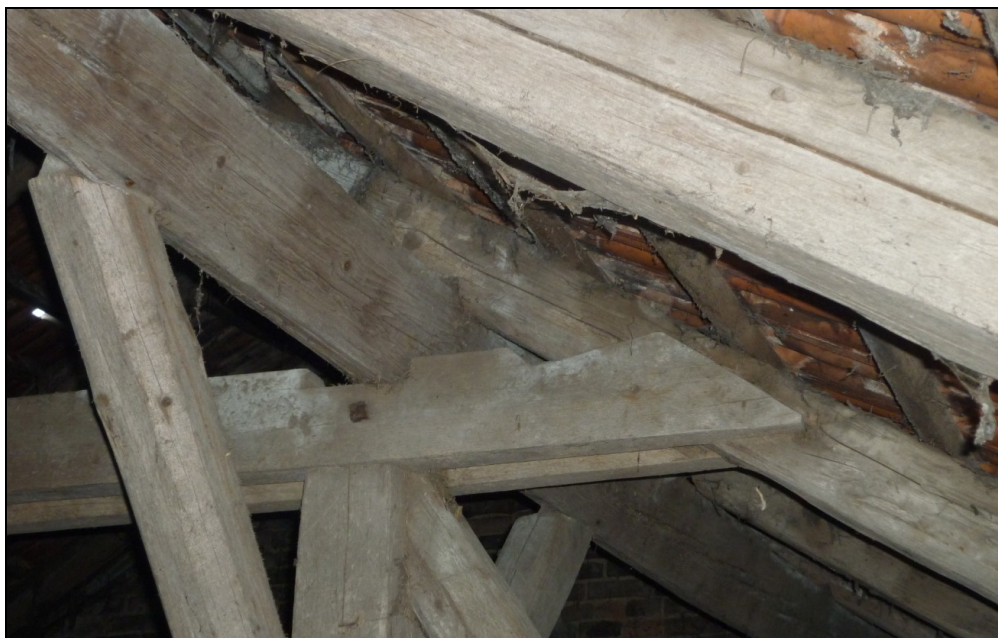
Větší problém nastane na styku kleštiny a krokve. Kleština má v této konstrukci dvojí statické působení. Mezi sloupky je to rozpěra dvojitého vřsadla, mezi sloupkem a krokví se jedná o kleštinu zachycující vodorovné síly, vyvolané zejména působením krokve, jak je objasněno v kapitole 3.3. Normálová síla v kleštině mezi sloupkem a krokví je v návrhové hodnotě 23,4 kN (odpovídající charakteristická hodnota je 16,1 kN). Přenos síly je zajištěn kolíkem a jednostranným rybinovým překlátováním. Schéma spoje je na obrázku 6. Skutečné chování takového typu spoje je poměrně komplikované, jak prokazuje analýza [5]. Pro účely této studie je dostačující určit únosnost jako součet únosnosti otláčovaného dřeva silami podle obrázku 6 a únosnosti kovového kolíku. Takto vypočtená únosnost spoje je cca 5 krát překročena (i po započtení únosnosti ocelového kolíku) a jak dokládá obrázek 5, spoje jsou porušené a nefunkční. Tím dochází ke změně statického systému.

Obr. 5: Detail styku vaznice, sloupku, kleštiny a krokve

Ve druhém stádiu funguje konstrukce naprosto bez příčného ztužení, spoj mezi kleštinami a krokví je zcela vyřazen. Dochází k radikálnímu přerozdělení napětí. Stavebně mechanicky se krokve přibližují staticky určité konstrukci a klesá tak jejich další schopnost přerozdělení napětí. V této fázi dochází k natočení vaznic směrem ven o cca  $6,3^\circ$  až  $7^\circ$  a roste i svislý posun hřebene (až 70 mm). Napětí v sedlech krokví v místě spoje s vaznicí stoupl na 37,0 MPa v návrhové hodnotě, oproti 15,23 MPa návrhové pevnosti. Nejvýznamnějším problémem je spoj vaznice a krokve. Smykovou sílu přenáší hřebík šikmo zaražený přes krokvu do vaznice (obr. 7). Tento hřebík je namáhán kombinací smyku a vytažení. Uvažujeme-li jenom čistý smyk (což je jistě na stranu nebezpečnou), je jeho výpočtové namáhání 2,95 kN a únosnost 1,576 kN pro prům. 6 mm a 0,807 kN pro prům. 4 mm. Z mechanismu působení (obr. 7) je patrné, že tento hřebík je namáhán na vytažení a že skutečná únosnost bude nižší, než předpokládá výpočet na smyk. Z prohlídky konstrukce se nedá průměr hřebíků určit, a zdá se, že někde dokonce úplně chybějí (obr. 8). Je ale jasné, že v osedlání krokví došlo ke značnému posunu, které zvětšilo excentricitu působícího svislého zatížení a tímto mechanismem došlo k drastickému pootočení vaznic, které se blíží úplnému kolapsu (obr. 5).

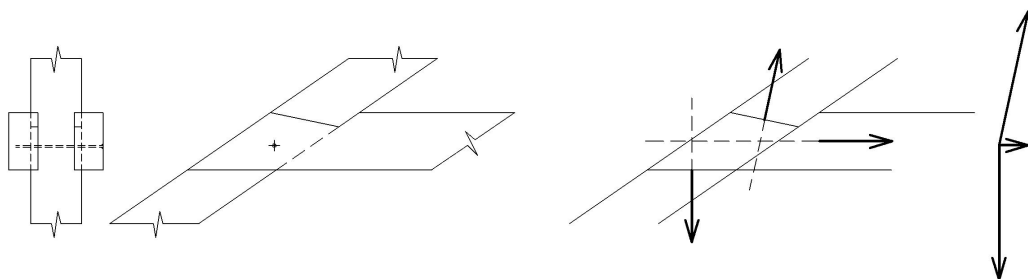
Obr. 6: Detail styku krokve a kleštin. Rybinový spoj - působící síly

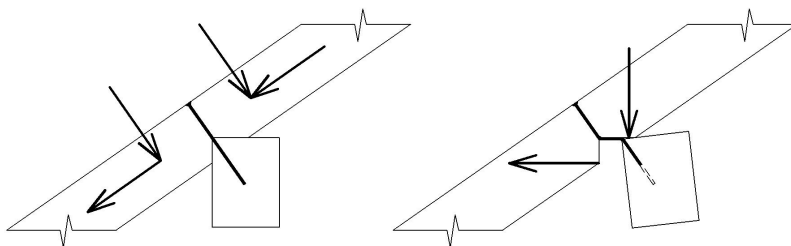
Obr. 7: Detail styku krokve a vaznic. Osedlání - působící síly

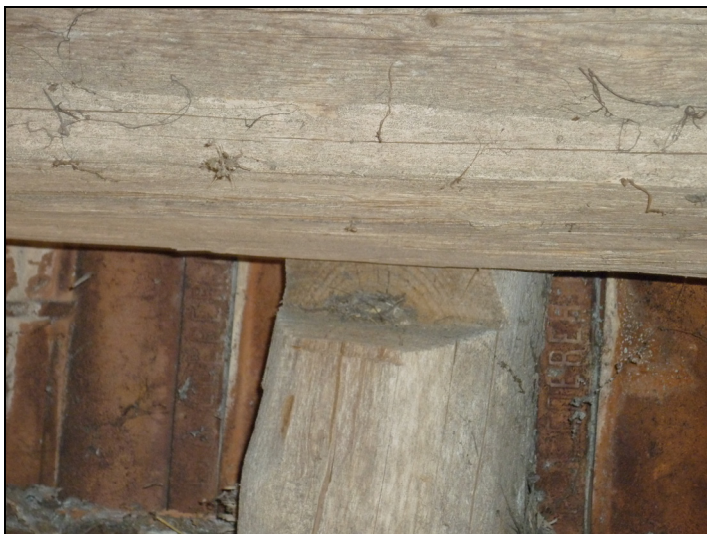
Obr. 8: Poškozený styk vaznice a krokve

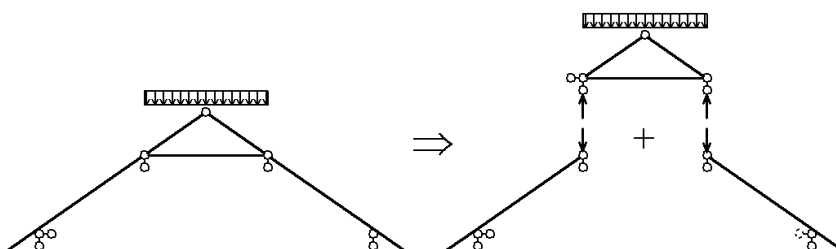
Obr. 9: Statické působení krokve s táhlem

V době, kdy to ještě mělo význam, bylo možno konstrukci sanovat velmi jednoduchým způsobem, který plyne ze statického působení krokve. Zjednodušeně, nicméně výstižně, lze osedlání v krokvi modelovat kloubem, protože zářez do jedné třetiny výšky průřezu způsobí pokles ohybové tuhosti na méně než 30%. Potom se z horní části krokve stane trojkloubový rám. Nabízí se vytvořit trojkloubový rám s táhlem pomocí prkna připevněného svorníkem nebo hřebíky (obr. 9). Namáhání krokve, ale i vaznic bude rovněž mnohem příznivější, stejně jako namáhání spoje krokve s vaznicí. Spoj mezi krokví a kleštinou touto úpravou ztrácí význam a není třeba ho obnovovat.

Pro přenos zatížení větrem se doplní vodorovné prvky (kleštiny) mezi pozednicí a sloupkem. Namáhání všech prvků potom klesne na mez vyhovující normovým požadavkům a rovněž se značně sníží deformace konstrukce.
